DESASTRES NATURAIS

EM SÃO LOURENÇO DO SUL-RS

**COLEÇÃO DIAGNÓSTICO DOS DESASTRES NATURAIS
NA METADE SUL DO RIO GRANDE DO SUL**

Laboratório de Geoprocessamento aplicado a Estudos Ambientais
– LGEA
Programa de Pós-Graduação em Ciências Ambientais – Centro de
Engenharias – Universidade Federal de Pelotas
<https://wp.ufpel.edu.br/lgea>

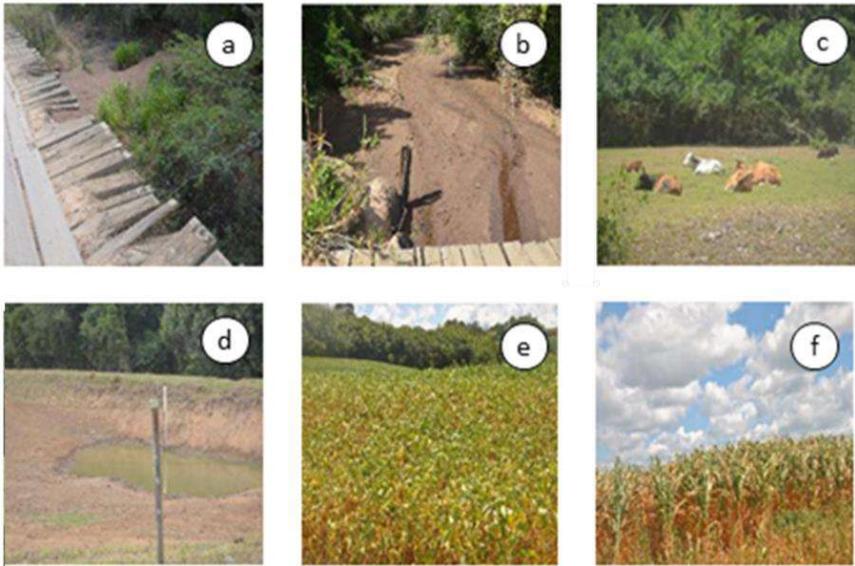
Figura 2. Relatório fotográfico referente a estiagem de fevereiro de 2018. 1.a) Arroio Evaristo, principal arroio que corta o município. 1.b) Arroio Santa Tereza, que banha as localidades de Santa Tereza e parte de Socorro e Pinheiros. 1.c) Campos secos, onde vacas leiteiras da raça Jersey não possuem pastagem de alimentação. 1.d) Açude praticamente seco em propriedade. 1.e) Lavoura de soja completamente comprometida. 1.f) Lavoura de milho seca e comprometida antes da granação, o que impossibilita o uso até para silagem.

O ano de 2018 foi contemplado com dois reconhecimentos no mesmo mês, o primeiro está caracterizado como estiagem e foi registrado em 09/02, e o segundo ocorreu em 27 dias do mesmo mês, sendo nomeado como tempestade local/convectiva – granizo. A estiagem de 2018 afetou toda a zona rural do município, reduzindo o volume hídrico da região em ao menos 20%, ou seja, atingindo açudes, sangas, riachos, rios e arroios, bem como outros tipos de armazenamento de águas, tais como, poços, vertentes e pequenas barragens, as quais não estavam completamente secas estavam próximas a essa situação. A estiagem se caracterizava tão severa, que em pontos a vegetação se encontrava tão seca que apresentava risco de queimadas, além de claro, afetar especialmente o produtor. Efeitos do evento podem ser visualizados na Figura 2.

Este evento teve início em dezembro de 2017, devido a baixa pluviosidade que pairava na região, de modo que atingiu mais de 647 pessoas, de forma direta, os quais ficaram em situação de escassez de água para os animais e sem acesso à água potável para consumo. Essa estiagem não causou danos materiais, porém, os prejuízos econômicos foram consideráveis. Os prejuízos do setor público ficaram em R\$ 40.050,00 (quarenta mil e cinquenta), dividido em: R\$ 550,00 (quinhentos e cinquenta) para o frete a terceiros e R\$ 4.900,00 (quatro mil e novecentos) em despesas ao município para a distribuição de água, esta que foi cedida gratuitamente pela CORSAN; além desse valor gasto para distribuição, foi gasto também o valor de R\$ 34.950,00 (trinta e quatro mil, e novecentos e cinquenta) para a construção de açudes,

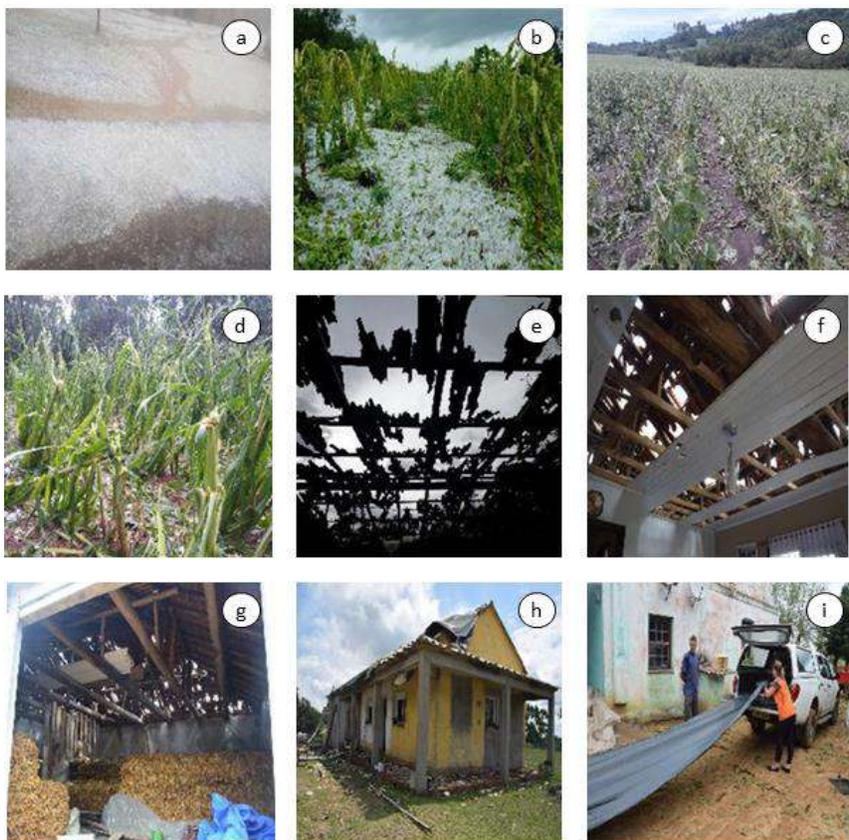
Figura 3. Relatório fotográfico referente ao decreto de granizo ocorrido em fevereiro de 2018. 3.a) Lavoura de fumo destruída pelo granizo. 3.b) Granizo acumulado em Campos Quevedos. 3.c) Lavoura de soja destruída. 3. d)

A queda de granizo acompanhada de chuvas danificaram uma grande quantidade de imóveis, danificando ao menos 300 galpões ou estufas, 550 unidades habitacionais e uma instalação pública de ensino, afetando diretamente 2.310 pessoas. Esse prejuízo contabilizou R\$ 1.427.909,20 (um milhão, quatrocentos e vinte sete mil, novecentos e nove com vinte) e desses R\$ 59.909,20 (cinquenta e nove mil, novecentos e nove com vinte) foram destinados dos cofres públicos para a restauração completa da cobertura danificada da Escola Municipal Martinho Lutero. Efeitos do evento podem ser visualizados na Figura 3.

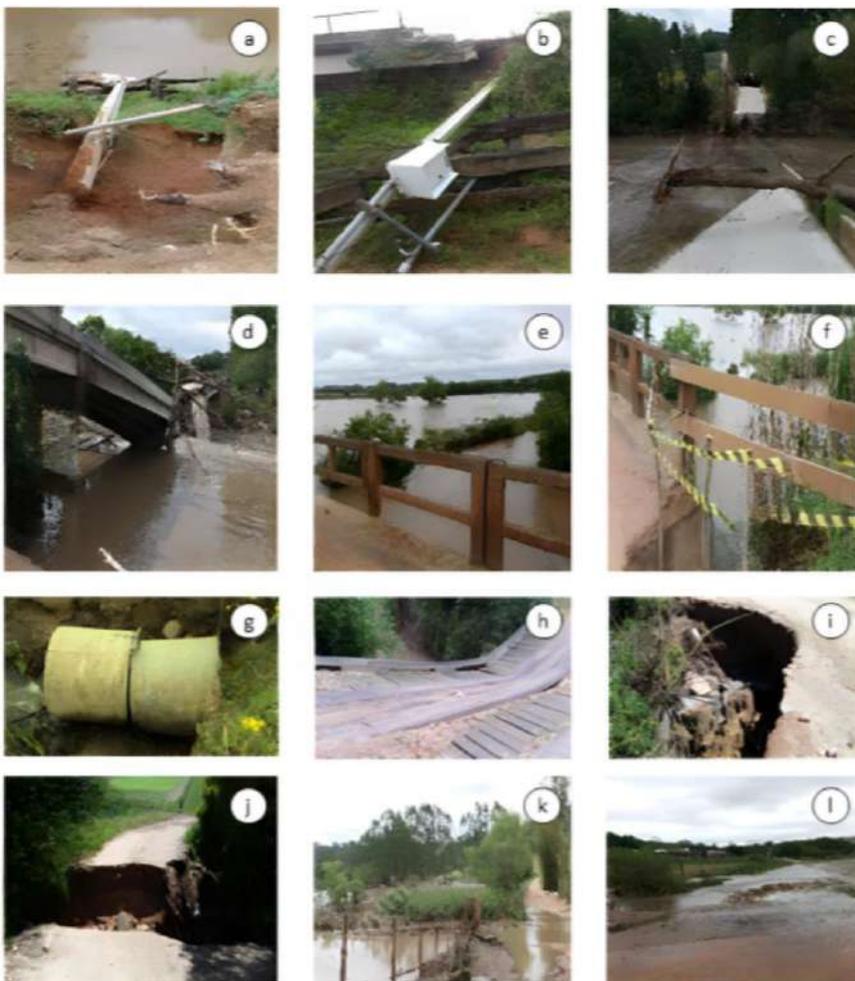
Figura 4. Relatório fotográfico referente ao decreto de tempestade local/convectiva – chuvas intensas ocorridas em outubro de 2019. 4.a) Vista da estrada de poste de fixação do pluviômetro da região derrubado pelo evento. 4.b) Vista do arroio de poste de fixação do pluviômetro da região derrubado pelo evento e vista de danos ocorridos na cabeceira da ponte 4.c/d) Vistas dos danos causados em ponte que realiza a divisa entre São Lourenço do Sul e Canguçu. 4.e) Transbordo do arroio que corta o município ao meio Arroio Evaristo. 4.f) Deslizamento/Cratera aberta na cabeceira da ponte do Arroio Evaristo. 4.g) Galeria danificada na estrada Sabão. 4.h) Ponte Campestre Socorro. 4.i) Galeria Pinheiros. 4.j) Galeria Faxinal. 4.k) Estrada de Travessão Feliz. 4.l) Estrada localizada entre Campos Quevedos e Feliz. Fonte: S2iD, (2023).

Diante desse desastre 14 obras de infraestrutura públicas foram atingidas, tais quais, estradas, pontes, bueiros e pontilhões; acarretando em um prejuízo material inicial de R\$ 1.235.220,85 (um milhão, duzentos e trinta e cinco mil, duzentos e vinte com oitenta e cinco), o qual teve um acréscimo de R\$ 220.000,00 (duzentos e vinte mil) para a melhoria de 600 km de estradas, reconstrução e cascalhamento, totalizando um dano aos cofres públicos de R\$ 1.455.220,85 (um milhão, quatrocentos e cinquenta e cinco mil, duzentos e vinte com oitenta e cinco). Efeitos do evento podem ser visualizados na Figura 4.

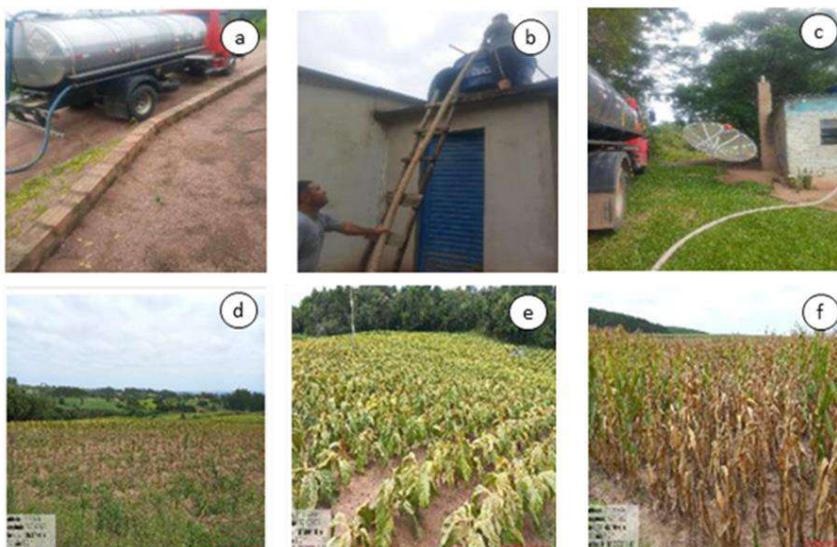
Figura 5. Relatório fotográfico referente ao decreto de estiagem ocorrido em fevereiro de 2022. 5.a/b) Entrega de água na localidade de Pinheiros. 5.c) Entrega de água no Quilombo Torrão, localidade e Cantagalo. 5.d/e) Lavoura comprometida de tabaco em Santa Tereza. 5.f) Lavoura comprometida de milho em Picada Gusmão. Fonte: S2iD, (2023).

Já em 2022, a situação foi diferente, visto que em 05 de fevereiro era reconhecida a situação de estiagem em São Lourenço. Esse evento atingiu quase a totalidade da zona rural do Município e incluem as seguintes localidades: 2º Distrito: Campos Quevedos, Santa Augusta. 3º Distrito: Pinheiros, Santa Tereza, Socorro, Fazenda das Tunas, Gusmão, Evaristo. 4º Distrito: Harmonia, Sesmária, Santana. 5º Distrito: Coqueiro, 6º Distrito: Boa Vista. 7º Distrito: Picada Esperança, Pinheirinhos, Faxinal, Cantagalo. Efeitos do evento podem ser visualizados na Figura 5.

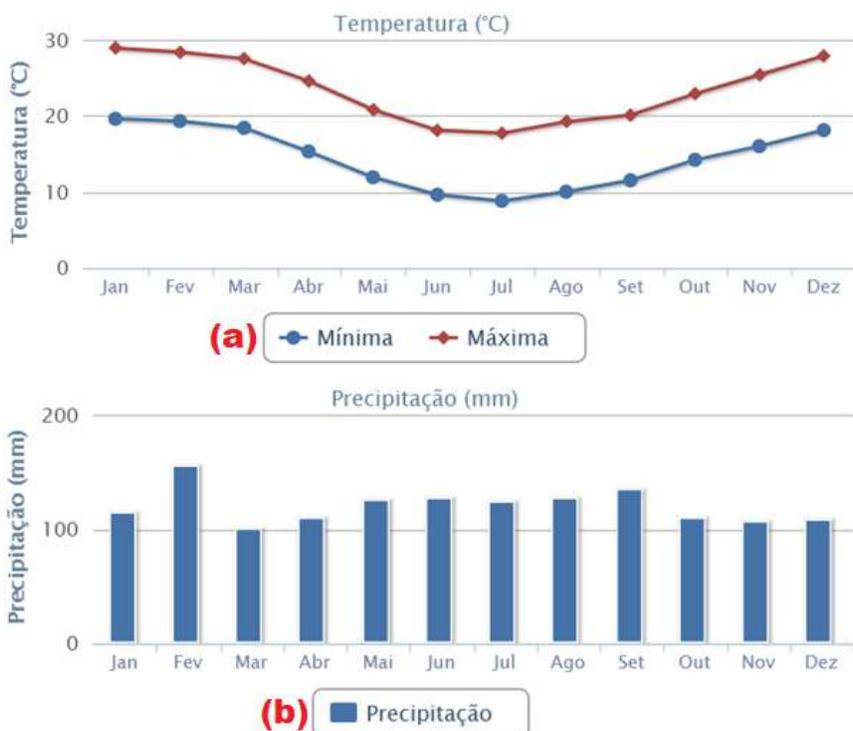
Figura 6. Normais Climatológicas de (a) temperatura e (b) precipitação, em São Lourenço do Sul. Fonte: Somar Meteorologia, via IRGA. 2023.

Climatologicamente o município possui verões quentes e abafados e os invernos costumam ser longos, amenos e com ventos intensos. Em geral, a temperatura varia de 10°C a 29°C ao longo do ano e em raras oportunidades fica inferior a 5°C ou acima de 33°C. A precipitação é relativamente bem distribuída durante praticamente o ano inteiro, registrando seus maiores acumulados entre o fim do outono e começo da primavera. Também há destaque para o mês de fevereiro, sendo o que registra a maior média de precipitação durante os últimos anos. Períodos de estiagem costumam ocorrer entre os meses de março e junho, especialmente favorecidos na presença do fenômeno climático La Niña. Na Figura 6, pode-se observar gráficos das médias climatológicas de temperatura e precipitação em torno do município de São Lourenço do Sul.

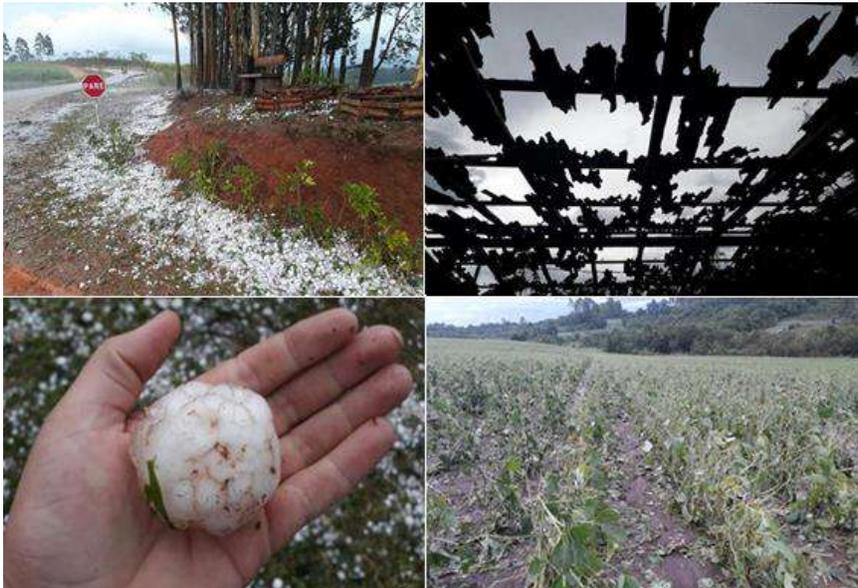
Figura 8. Múltiplos registros de danos por granizo no interior de São Lourenço do Sul Fonte: Deniz Peglow, via GZH. 2018.

anos de 2009, 2010, 2013, 2014, 2018, 2019, 2020, 2021, e recentemente em 2022. Alguns destes eventos foram de fraca intensidade e não geraram perdas consideráveis, porém, a chuva de granizo em 2018 causou danos em larga escala, destruindo lavouras inteiras, resultando em perdas superiores a R\$ 18 milhões.

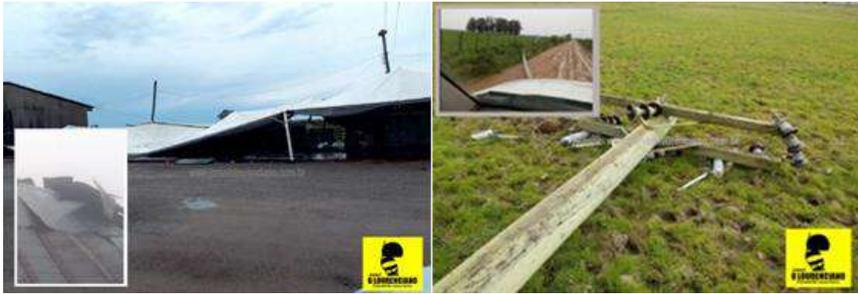
Figura 10. Stands danificados montados para a realização da Expofeira e postes caídos. Fonte: Blog de Notícias O Lourenciano. Novembro de 2018.

Eventos relacionados a vento intenso também vem repetindo-se com certa frequência sobre o município, geralmente de forma muito localizada, porém, eventualmente intensa. O ano de 2018 destaca-se pela recorrência de tempestades na região de São Lourenço do Sul durante os períodos de primavera-verão. Em um intervalo de 8 dias, entre 22 e 29/09, dois vendavais atingiram a região. O primeiro deles derrubou 54 postes e danificou os stands montados para a realização da Expofeira. No segundo, apenas 2 postes foram tombados.

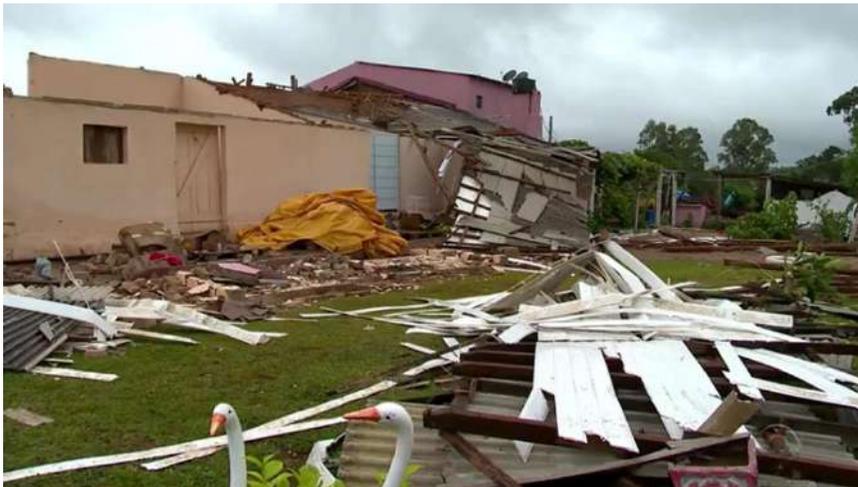
Figura 11. Estragos causados pela tempestade em São Lourenço do Sul em dezembro de 2018. Fonte: reprodução, via RBS Notícias. 2018.

Para a surpresa dos moradores locais, em dezembro de 2018 um intenso vendaval com características de *downburst*, sendo este caracterizado por uma intensa corrente de vento descendente de uma tempestade que ao atingir a superfície possui alto potencial de destruição, atingiu a zona rural no município danificando edificações bem construídas como a igreja local, um salão de eventos e um minimercado. 1,5 mil famílias tiveram o fornecimento de energia elétrica temporariamente interrompidos.

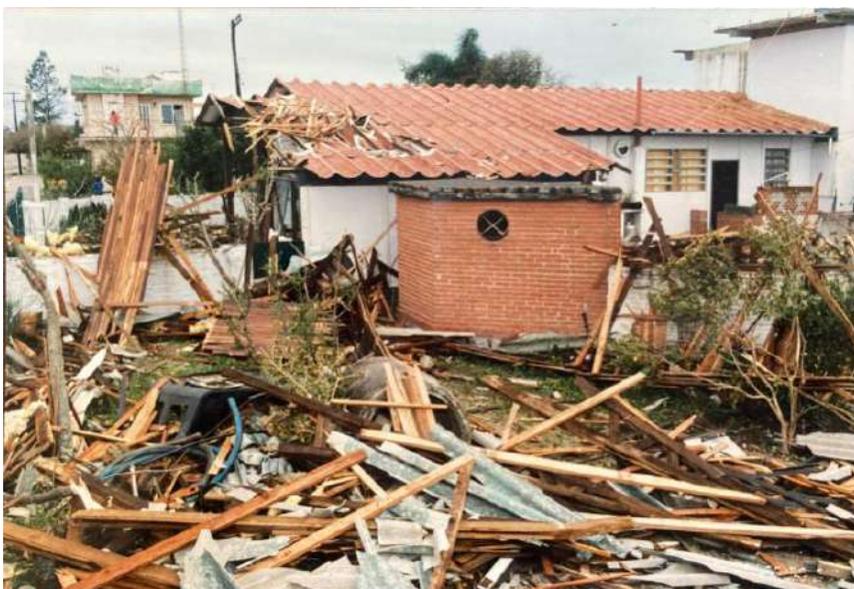
Essa não foi a 1ª vez que uma tempestade de vento severa ocorreu por lá. Em 1989, um fenômeno similar atingiu a zona urbana do município. Não há informações de qual a natureza do evento, mas todavia os danos foram muito significativos. À época, a residência da família Schnorr teve toda a sua cobertura arrancada e arremessada por sobre os terrenos vizinhos gerando escombros. Felizmente, não houve registro de feridos.

Figura 12. Destruição na residência da família Schnorr em São Lourenço do Sul devido ao forte vendaval. Fonte: Ana Cristina Schnorr Krüger. 1989.

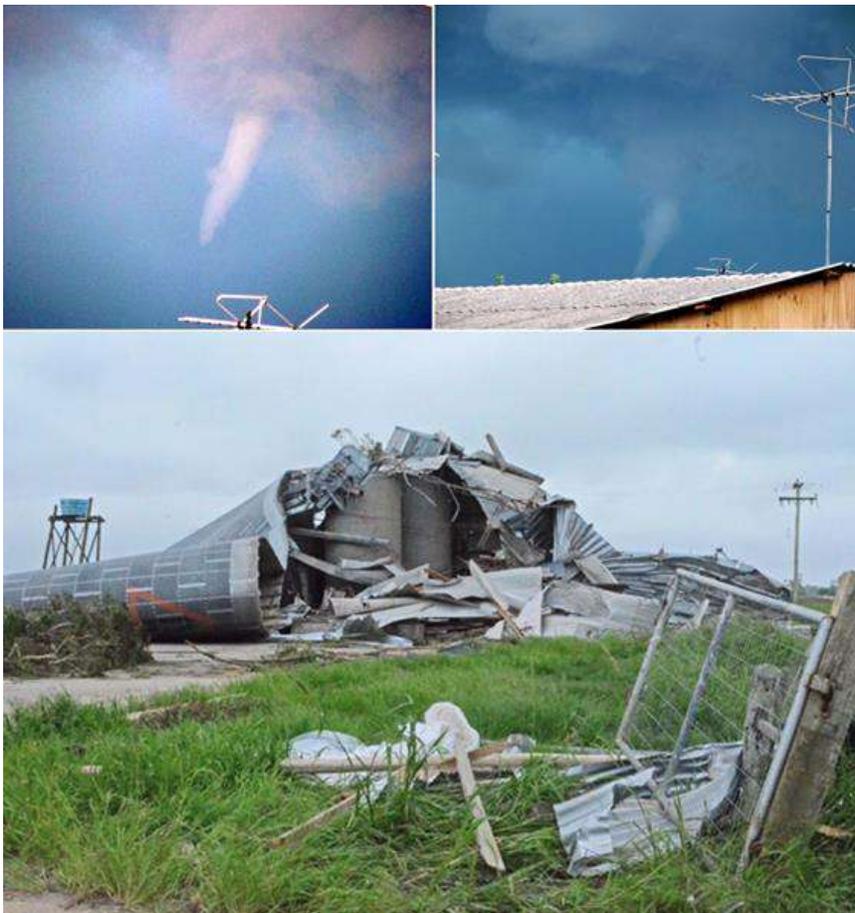
Figura 13. Nuvem funil em São Lourenço do Sul e destruição de silos em propriedade rural no Taim. Fonte: via Metsul, fevereiro de 2014.

Outros eventos de tempo significativos ocorreram ao longo dos anos, inclusive nuvens funil (estágio inicial de tornado) foram avistadas serpenteando o céu em 2014, poucas horas após uma tempestade de natureza inconclusiva devastar uma propriedade rural no Taim próxima às margens da BR-471, destruindo completamente silos de armazenagem de arroz. Esse paralelo é destacado aqui em razão de que ambas as localidades na Zona Sul do RS estavam condicionadas à forte instabilidade atmosférica nessa ocasião.

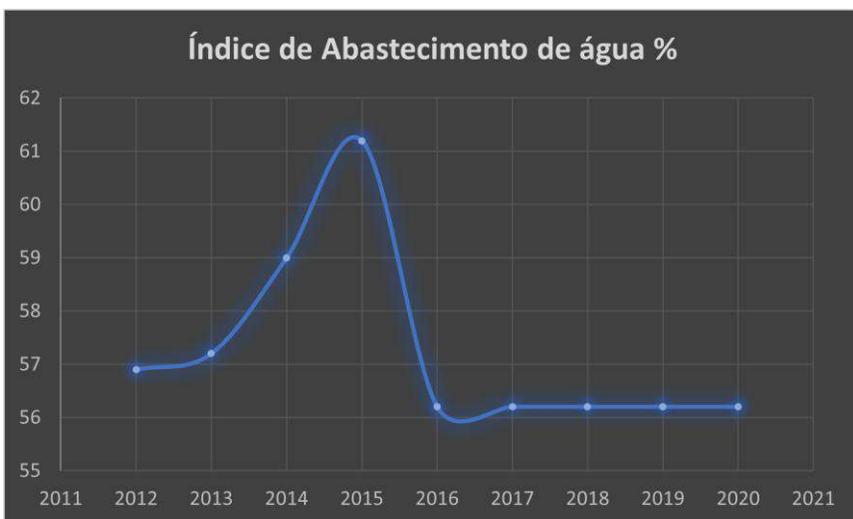
Figura 16. Índice de abastecimento de água %. Fonte: Adaptação de Governo do Rio Grande do Sul (2021).

O percentual de municípios com água encanada fornecida pelo sistema municipal de abastecimento de água caiu de forma significativa a partir do ano de 2015. No ano de 2015 aproximadamente 61% da população do município eram supridas com o abastecimento de água, já para o ano de 2016 esse atendimento com abastecimento foi de aproximadamente 56% da população. Na figura 16, estão expostos os dados gráficos do percentual de pessoas que possuem abastecimento de água oriundo da rede municipal.

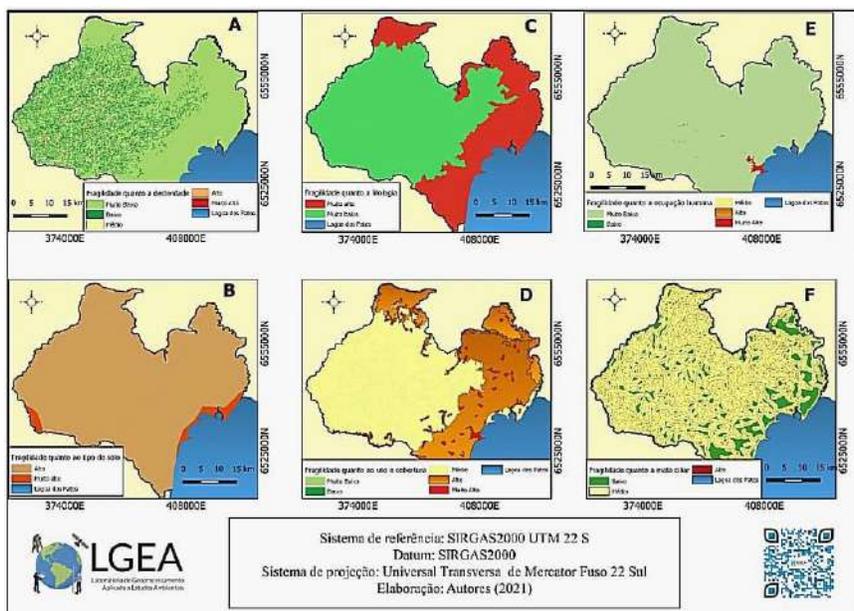
Figura 18. Fragilidade ambiental para os diferentes elementos ambientais analisados para o município de São Lourenço do Sul. Figura 19A: fragilidade quanto a declividade; 19B: fragilidade quanto ao tipo de solo; 19C: fragilidade quanto a litologia; 19D: fragilidade quanto ao uso e cobertura do solo; 19E: fragilidade quanto a ocupação humana e 19F: fragilidade quanto a mata ciliar.

vegetal e uso do solo. Neste contexto, cada critério no modelo IFA (Figura 18) foi classificado em cinco categorias distintas: Muito Baixo, Baixo, Médio, Alto e Muito Alto, exceto o critério mata ciliar, que é categorizado em três classes: Baixo, Médio e Alto.

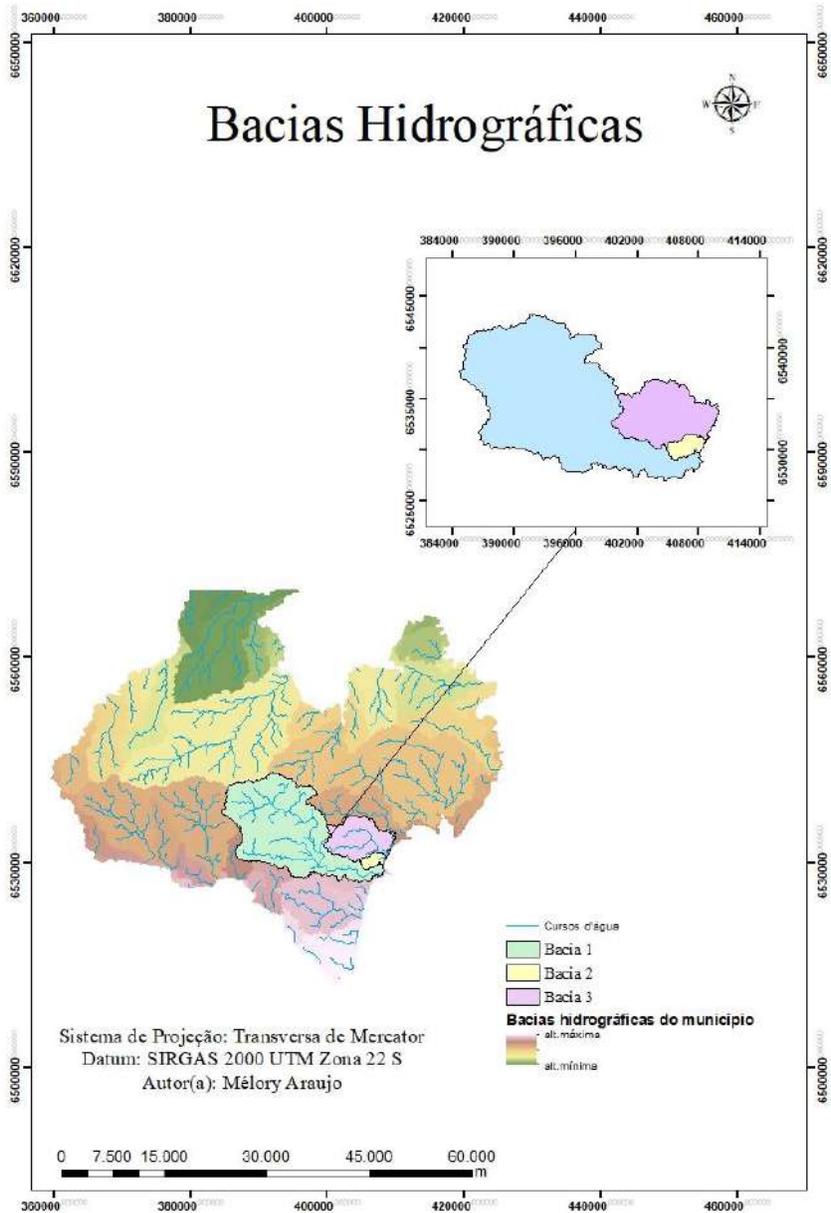
Figura 21. Sub-bacias hidrográficas em âmbito municipal de São Lourenço do Sul, com destaque às propensas a eventos extremos.

Em São Lourenço utilizamos imagens SRTM 30m, para delimitar a área do município, e suas bacias hidrográficas, e assim identificar as direções do fluxo de água e sua concentração. A delimitação destas bacias no âmbito municipal revelou três sub-bacias de significativa importância para eventos extremos (Figura 21).

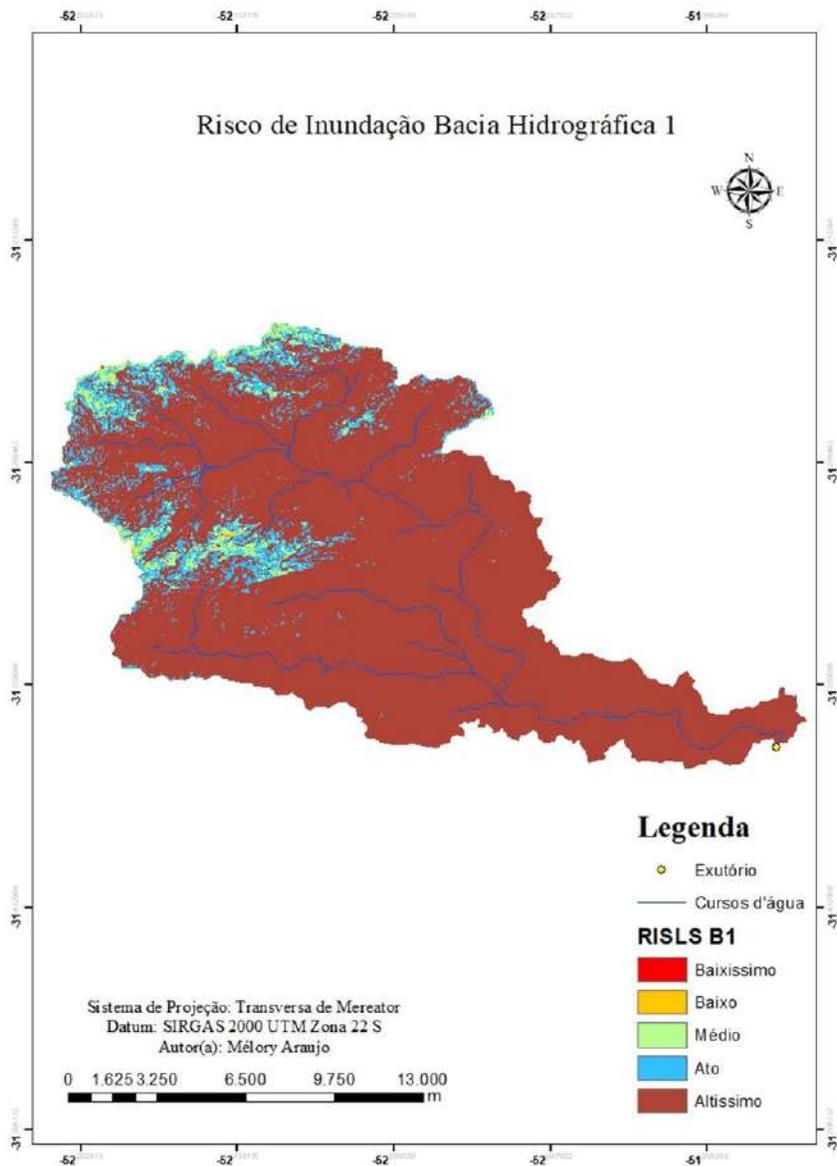
Figura 22. Risco de inundação. Fonte: Araújo (2018)

Os resultados obtidos (Figura 21) após a avaliação do risco de inundação para a bacia 1 revelam claramente a presença de suscetibilidade a eventos desse tipo na área em questão. Este resultado contrasta com informações prévias que sugerem, com base no coeficiente de compacidade e no índice de conformação, que a bacia 1 estava fora do risco de eventos de cheia.

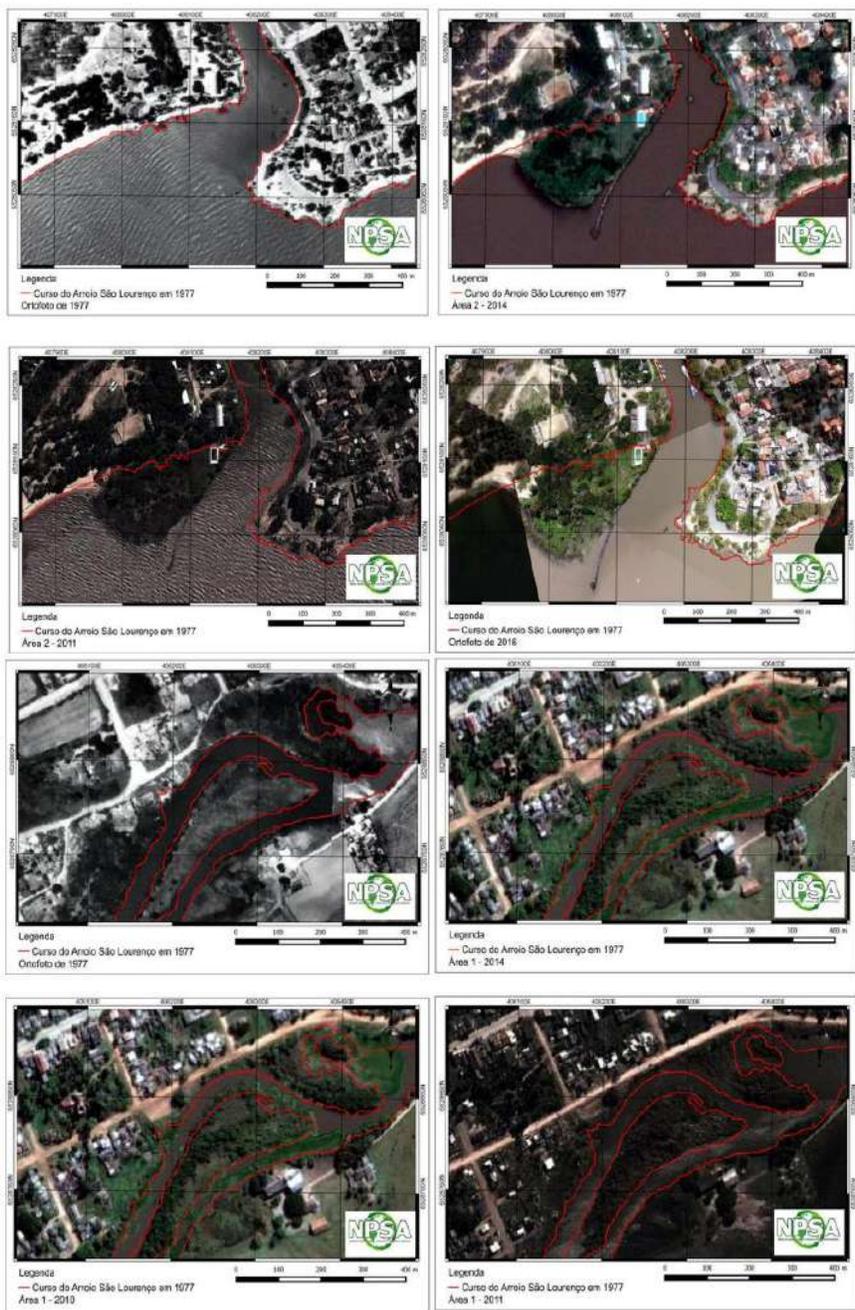
Figura 23. Evolução da ocupação às margens do Arroio São Lourenço. Fonte: Núcleo de Pesquisa, Ensino e Extensão em Saneamento Ambiental (UFPel)

Nota-se que, na imagem mais recente, correspondente ao ano de 2016, os limites originais do extravasamento do canal encontram-se totalmente ocupados. Essa área é classificada como Área de Preservação Permanente (APP), na qual se espera que seja respeitada uma distância adequada do leito do curso d'água. Contudo, as mudanças consideráveis nessa configuração tornam-se evidentes, especialmente ao observarmos as alterações nas margens do canal.

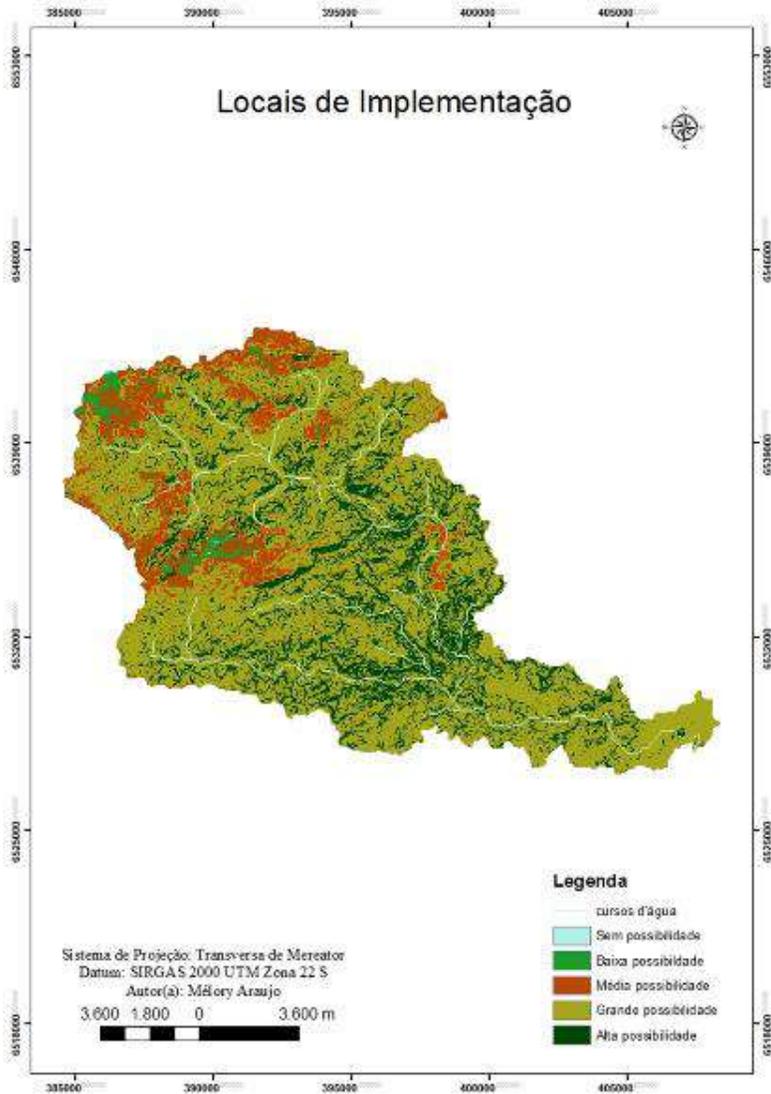
Figura 24. Locais propícios para implantação de bacias de detenção e/ou retenção.

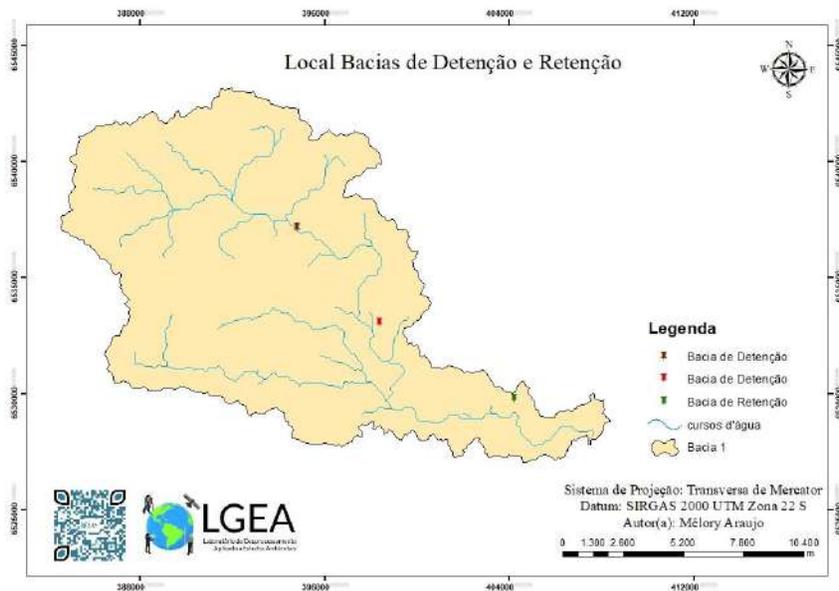
Figura 25. Locais indicados para as bacias de detenção e retenção.

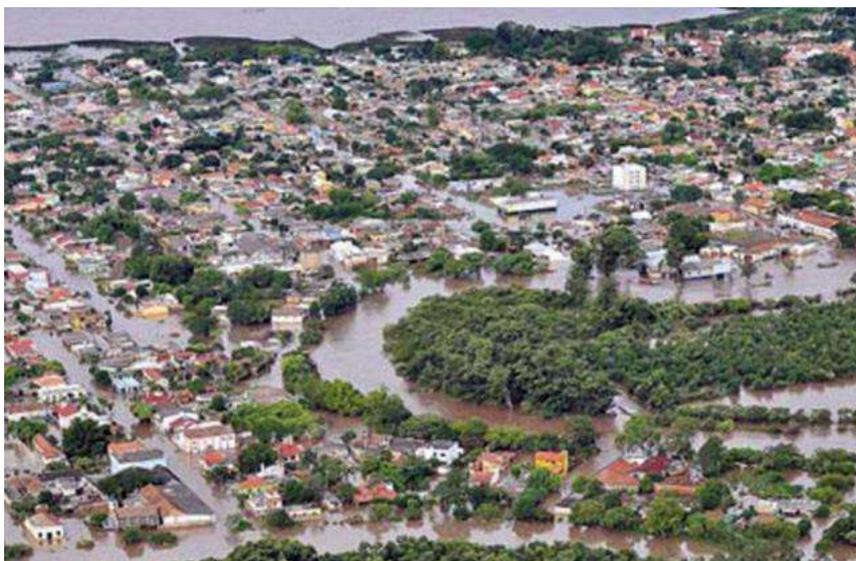
cumprir o papel de preservação e proteção do corpo hídrico. Como resultado, o Arroio São Lourenço passou a ser receptor de diversos resíduos, incluindo rejeitos depositados nas margens, resíduos de construção civil e efluentes domésticos in natura. Esses elementos, arrastados pela força das águas, são especialmente problemáticos durante os períodos de cheias.

Figura 26. Entorno do arroio São Lourenço na área urbana inundada. Fonte: São Lourenço do Sul (2017).

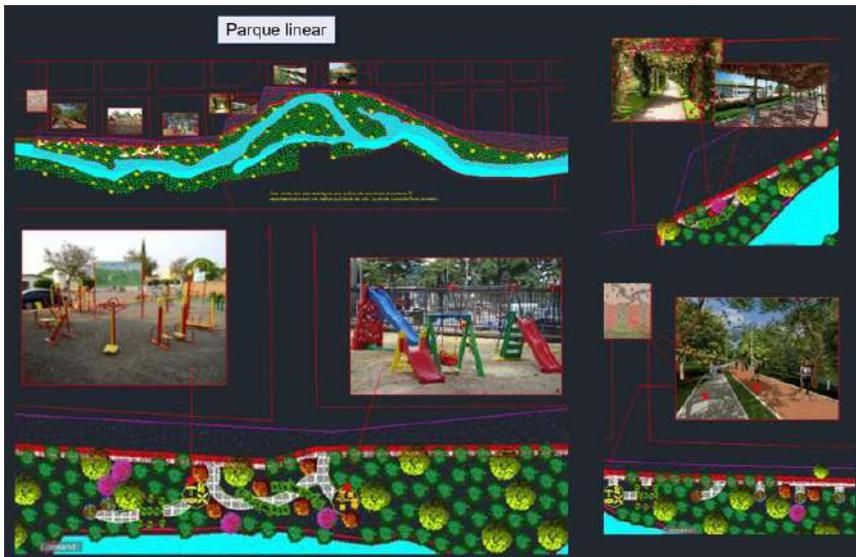
Figura 27. Proposta do Parque Linear no entorno do Arroio São Lourenço. Fonte: Dall’Agnol *et al.* (2017).

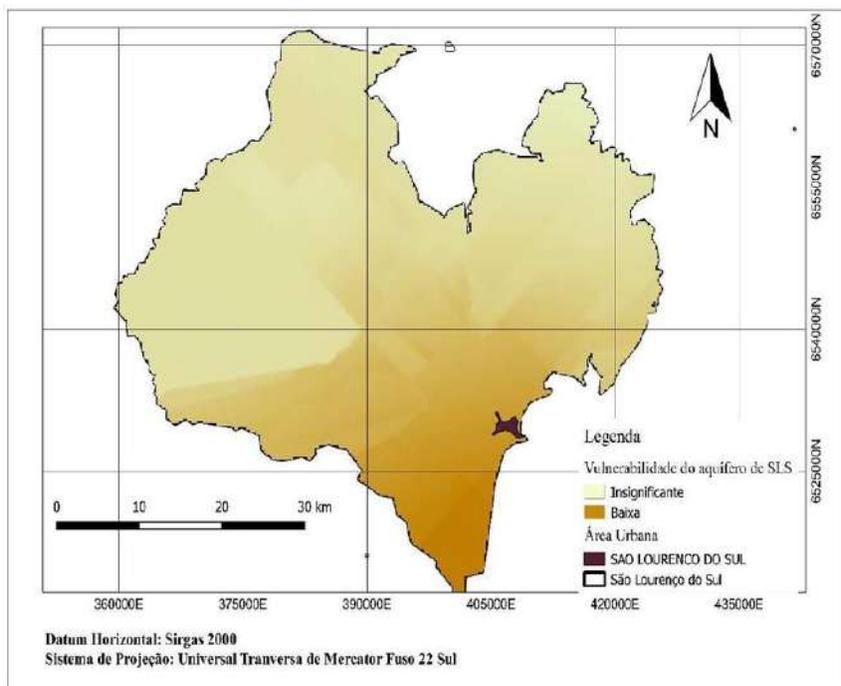
Figura 28. Vulnerabilidade natural à contaminação do aquífero no município de São Lourenço do Sul.

Desta maneira a vulnerabilidade das águas subterrâneas do município de São Lourenço do Sul apresentou vulnerabilidade natural à contaminação, variando de insignificante a baixa, como demonstra a Figura 28.

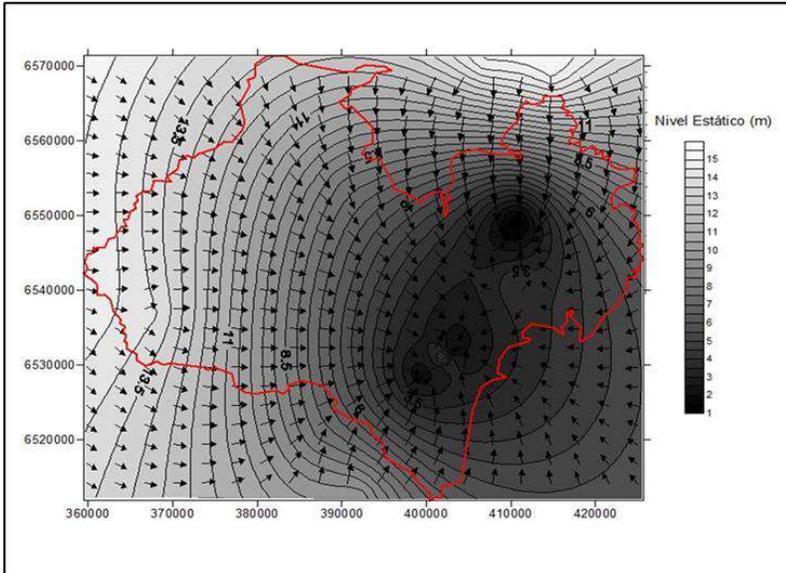
Figura 29. Tendência da direção e sentido do escoamento subterrâneo do município de São Lourenço do Sul.

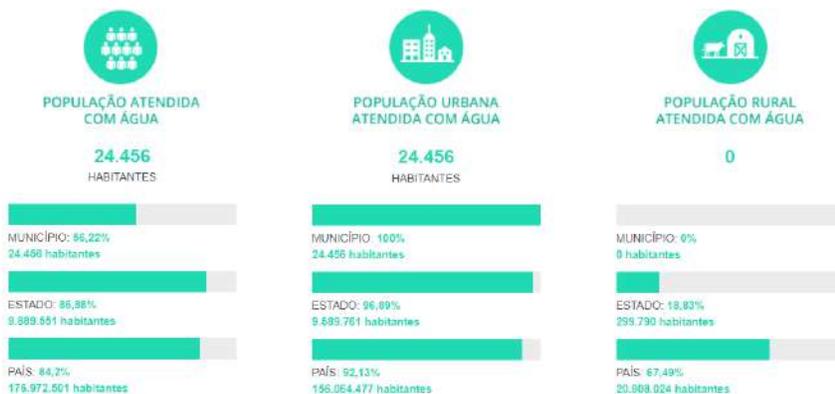
Figura 31. Comparação da população atendida com água no município. Fonte: SNIS, 2021.
